船舶事故調査報告書

船種船名 油タンカー 聖幸丸

事故種類 爆発

発生日時 平成26年5月29日 09時20分ごろ

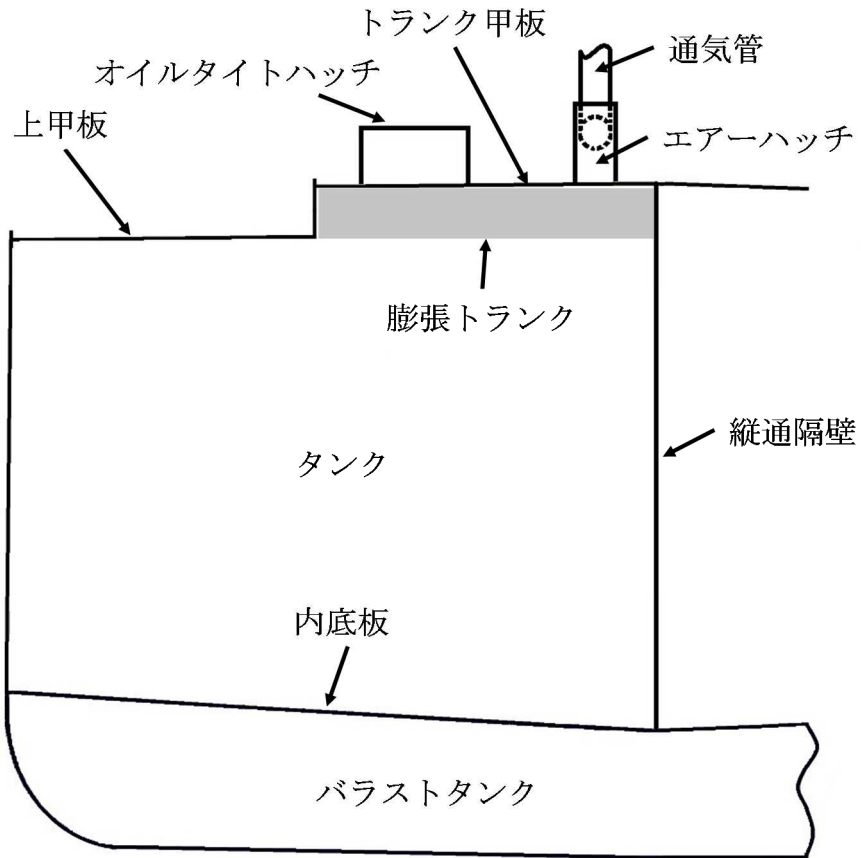
図 2. 3 - 1 上甲板等の配置

本船は、タンクの上甲板、トランク甲板（膨張トランク^{*8}上の甲板）、船首楼甲板、タンクの縦通隔壁、横置隔壁^{*9}、貨物油管等に破損、焼損等を生じた。

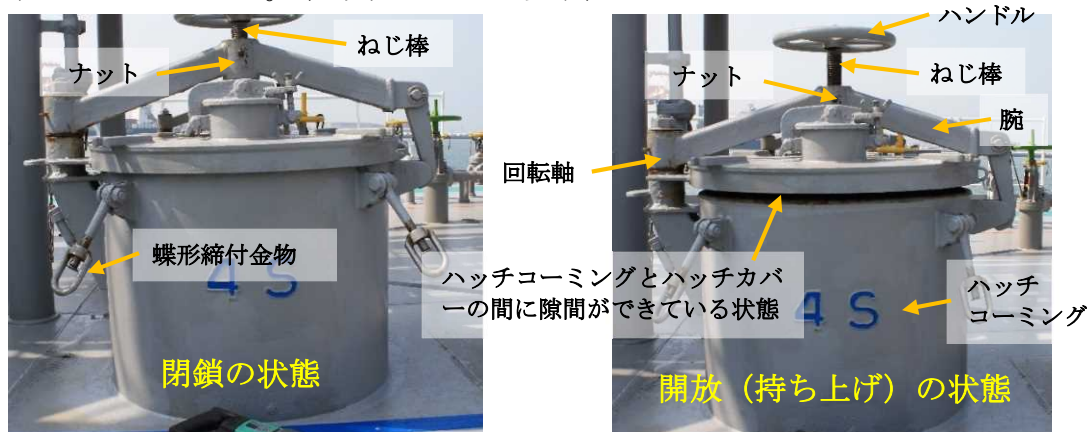
写真2.3-2 オイルタイトハッチカバーの開閉状態

A社が所有する他の油タンカーに設置された類似のオイルタイトハッチカバーの状況は、次のとおりであった。

オイルタイトハッチカバーは、水平開閉式で、腕中央上部のハンドルにより、ハッチカバー開閉用のねじ棒を回してハッチカバーを持ち上げ、ハッチコーミングとハッチカバーの間に隙間が生じた状態で、回転軸を中心に水平面上で回転させて開ける仕組みとなっていた。また、ハッチコーミングとハッチカバーの間に隙間が生じたとき、ねじ棒は、上端がナットから長く突き出ており、ねじ棒とナットの位置関係からハッチカバーの開閉状況を確認することができた。(写真2.3-2参照)

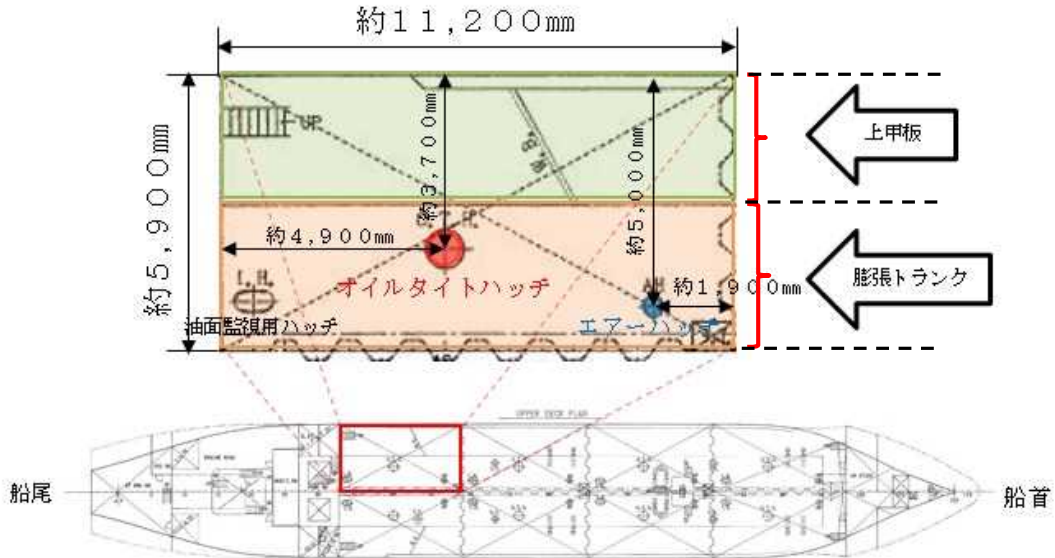
図 2.5-3 ハッチの配置 (左舷4番タンク上)

タンクは、合計容量約2,250m³であり、各タンクには、直径約760mm、高さ約600mmのオイルタイトハッチが、直径約400mm、高さ約910mmのエアハッチがそれぞれ1個設けられていた。(図2.3-1、

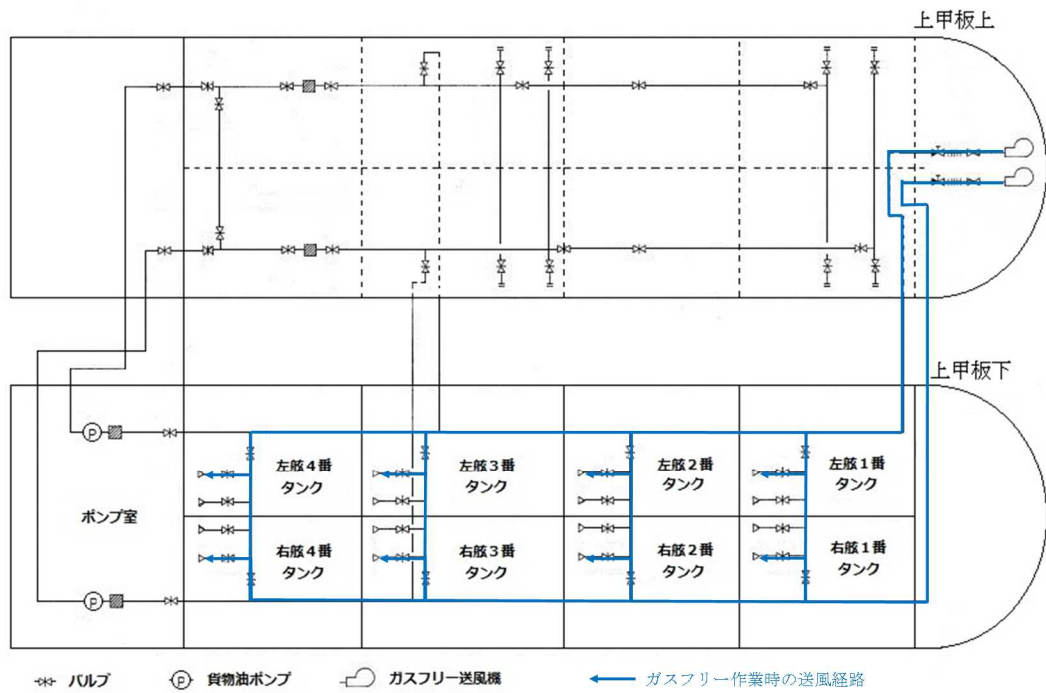
図2.5-4 貨物油管系統図

本船は、タンク内の換気用に固定式的气体フリー送風機 (90 m³/min) が船首楼の甲板倉庫内に2台設置され、揚げ荷後、タンク内をガスフリーとするため、全てのハッチカバーを閉鎖し、同送風機を運転して貨物油管から各タンク内に送風し、通気管を通じて‘貨物油から蒸発した炭素数が4～11までの揮発性ガス’ (以下「ガソリンガス」という。) 等を大気中に排気

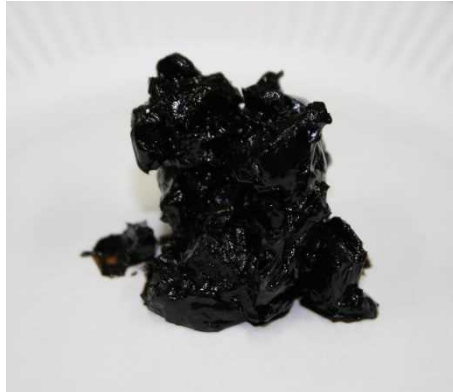
写真2.6-1 本件原油(常温時)

荷役関係書類によれば、流動点^{*14}は35℃であった。(写真2.6-1参照)
