運輸安全委員会は、令和4年7月28日(木)、59件の船舶事故等調査報告書をホームページで公表しました

① 漂泊中の貨物船が長崎県対馬市三ツ島北側の浅所に乗り揚げた事例

② 千葉港京葉シーバース東バースに着棧作業中の油送船が棧橋に衝突した事例

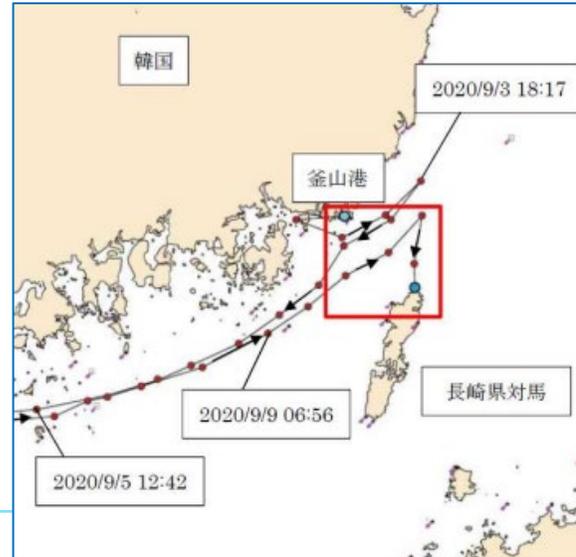
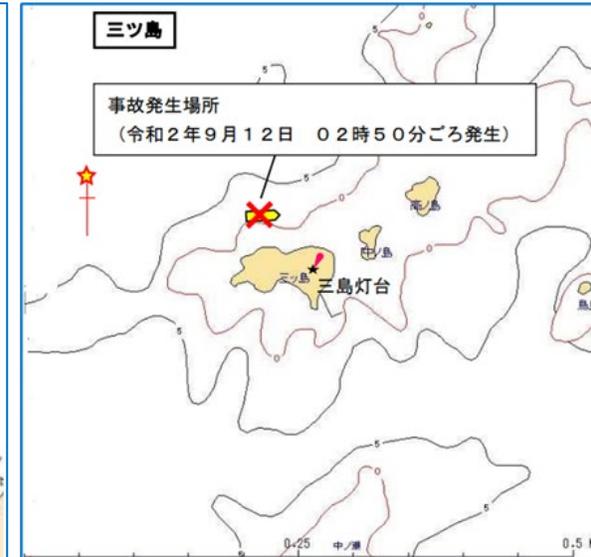
【事故概要】 夜間、貨物船A(パナマ共和国籍、1,467トン、14人乗組)は、対馬海峡西水道において、主機を停止して漂流中、主機が始動できなくなり、風波に圧流されて三ツ島北側の浅所に乗り揚げ、船体が複数のブロックに分離して沈没した

《原因・背景等》 本船が、台風を回避する目的で、両舷錨が使用不能の状態で大韓民国釜山港を出港し、夜間、強風注意報が発表されている状況下、釜山港入港待機の目的で対馬海峡西水道において主機を停止して漂流中、

- ◎主機を始動することができず、風波により南方へ圧流され、三ツ島北側の浅所に乗り揚げた
- ◎本船は、釜山港係留中、台風の接近により右舷錨鎖及び左舷揚錨機ブレーキに関する修理を終えることができなかったことから、両舷錨が使用不能の状態を出港した
- ◎本船は、調速機(*)の燃料供給量設定目盛りのおりに内部機構が連動しなかったことから、主機が始動しなかった

- (1) 船長は、台風接近等に備えて、やむを得ず両舷錨が使用できない状態を出港することになった場合、陸岸への圧流を止める緊急投錨ができないことを考慮し、漂流を行う際には、**島嶼、浅所等からの距離を十分に確保**して行うこと
- (2) 船舶所有者は、管理船舶が、揚錨設備のような航行に必要不可欠な重要設備の修理をする場合には、台風の情報を早期に入手し、**重要設備を復旧してから洋上に避難させるか、あるいは、他船の支援、船渠入れ等の措置により対処**させるか、事前に計画して指示すること
- (3) 船舶所有者は、**いかなる時間であっても管理船舶からの連絡を受けられる体制**を維持すること
- (4) 船長は、主機が始動できず浅所等に圧流されているような場合には、遅滞することなく速やかに最寄りのSAR(Search And Rescue)機関に海難通報を行うこと

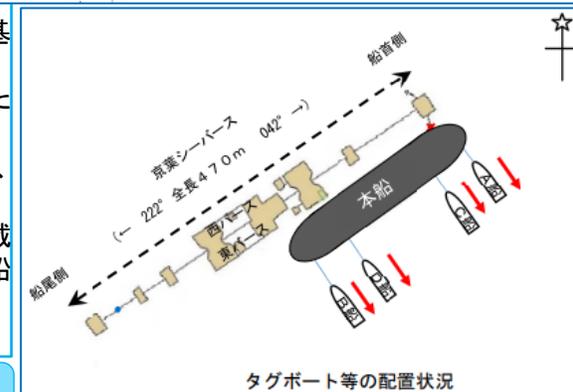
【事故概要】 油送船A(66,071トン、22人乗組、水先人及びバースマスター乗船、原油約135,200トン積載)は、揚荷の目的で京葉シーバース東バース(本件棧橋)に着棧作業中、北西方に圧流され、棧橋に衝突した

《原因・背景等》 本件棧橋に向かう潮流の流速が約30~52cm/sの状況下、
◎ 水先人が、固定式潮流計の測定値よりも実際の流速値が自身の着棧中止の目安である30cm/s未満に下がると予期し、着棧操船を開始したため、予定していた停止位置から棧橋に向けて圧流され、本件棧橋に衝突した

【損傷等】
本船:左舷船首部外板に亀裂を伴う擦過傷
棧橋:東バースムアリングドルフィン付旧バンカードルフィン鋼管杭曲損及び上部構傾斜、ハンドレール曲損

- (1) 水先人は、着棧操船時、水先人会が推奨する「操船参考資料」及び「KEIYO SEA BERTH INFORMATION AND REGULATIONS」(京葉シーバース基準)に基づいた海気象制限等を遵守するとともに、潮流情報を逐次入手して、着棧の可否を継続的に検討して判断すること
- (2) 船長は、「京葉シーバース基準」に基づいた海気象制限等を遵守するとともに、潮流情報を逐次入手して、天候その他の状況により、着棧に問題があると判断した場合には、着棧を見合わせるなどの安全上必要な措置をためらわず採ること
- (3) バースマスターは、「KSB着棧操船 INFORMATION CARD」による2回の潮流測定だけでなく、潮流情報を逐次入手し、船長及び水先人に対し提供するとともに、「京葉シーバース基準」を超える潮流を測定した場合は、着棧中止を宣言すること
- (4) 京葉シーバースは、過去に計測した潮流情報を活用し、「京葉シーバース基準」、「KSB着棧操船 INFORMATION CARD」及び「危険物専用岸壁承認願」に記載している着棧、離棧運用基準に載貨重量トン数が8~32万トンの場合の基準となる流速値を明記すること、また、「京葉シーバース基準」、「KSB着棧操船 INFORMATION CARD」及び「危険物専用岸壁承認願」に、潮流情報を頻繁に与える旨の内容を明記すること
- (5) 京葉シーバースは、着棧する船舶に対して、潮流情報を容易に判断することができる、頻繁かつ分かりやすい形で伝えるシステムを提供することが望ましい
